Tratamento ortodôntico com extração de um canino impactado: relato de caso

Orthodontic treatment with extraction of an impacted canine: case report

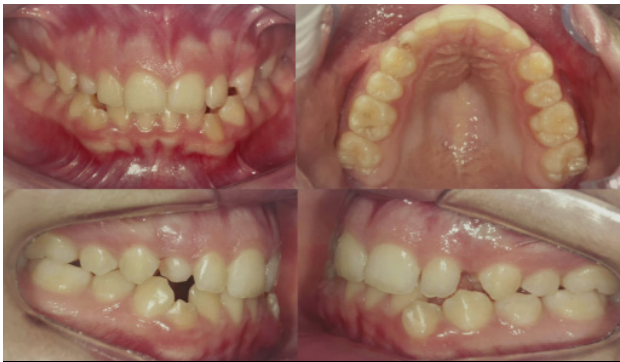
Figura 2 - Imagens intraorais iniciais.

No exame intraoral a paciente apresentava ausência do elemento 13 e 23 e apinhamento nos dentes inferiores (Figura 2).

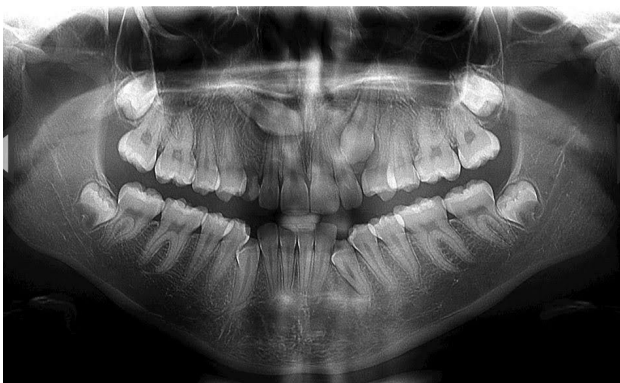
Figura 3 - Radiografia panorâmica.

Na radiografia panorâmica os dentes 13 e 23 estavam inclusos e mesioangulados, o dente 13 estava com sua coroa sobreposta sobre as raízes do dente 12 e 11 (Figura 3).

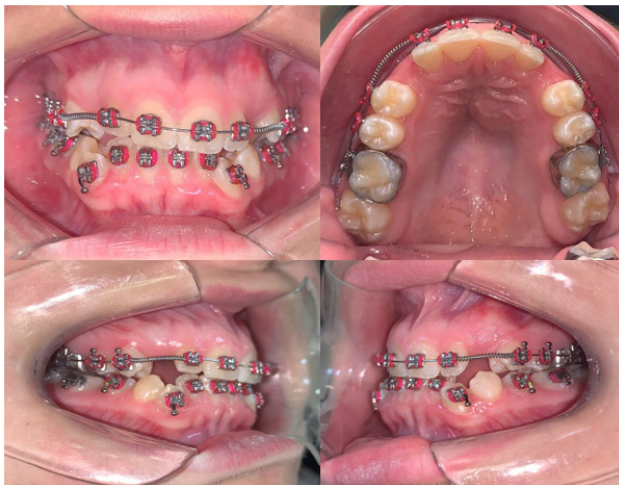
Figura 5 - Imagem da colagem do aparelho fixo.

No primeiro mês foi realizado a colagem do aparelho fixo convencional (Técnica Edwiges - slot 0.22 - prescrição Roth da Morelli), foi instalado banda nos primeiros molares superiores, fio 0.16 Niti e mola entre os dentes 22 ao 24, e foi feita a colagem nos dentes inferiores, exceto nos dentes 34 e 44, pois seriam extraídos, não foi colocado arco para facilitar na extração. Paciente foi encaminhada para a extração do dente 13-24-34-44 (Figura 5).

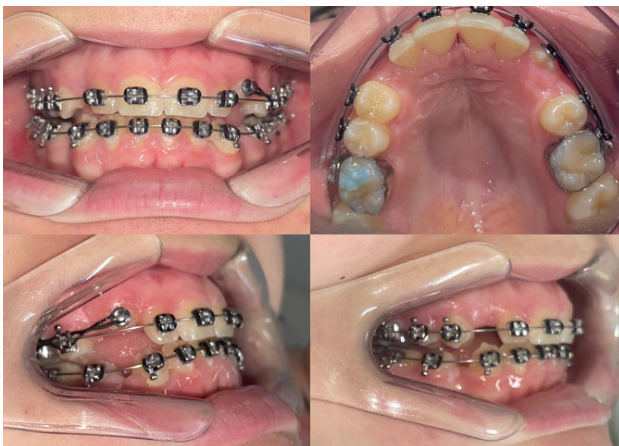
Figura 6 - Colagem do botão no 23 e alinhamento e nivelamento.

Após as extrações foi colado um botão no elemento 23 que estava erupcionando, fio 0.16 Niti superior e inferior e elástico corrente do botão ao 25 (Figura 6).

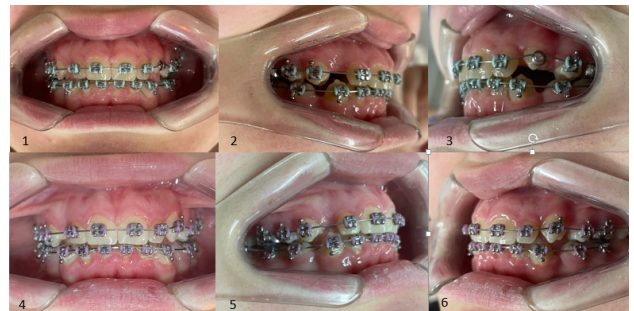
Seguimos a sequencias de fios para o alinhamento e nivelamento 0.16 Niti, 16 X 22 Niti, ainda no fio 0.16 Niti foi colocado botão na vestibular do 23 e fio passou por cima do botão, após a erupção do mesmo

foi colado o braquete no canino (Figura 7).

Figura 7 - Situação do tratamento no terceiro mês do tratamento. Imagens 1 a 3 fio 0.16 Niti até erupção do 23; imagens 4 a 6 - situação do tratamento no quarto mês de tratamento, colagem do braquete no 23 e tratamento em andamento.

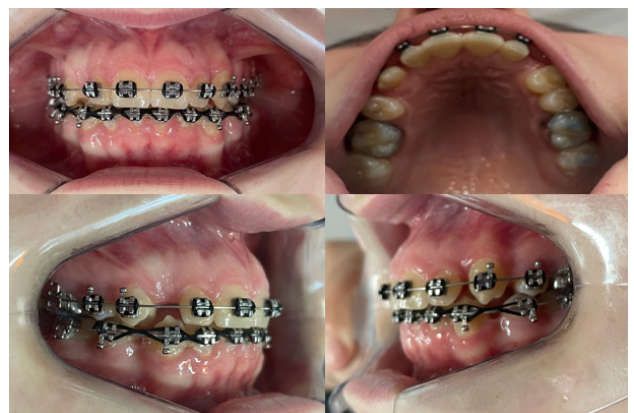
Após as sequencias de fios de alinhamento e nivelamento, começamos a usar os fios de aço 0.18 e 17 X 25, e elástico em corrente para fechar os espaços das extrações (Figura 8).

Figura 8 - Fio superior 0.18 aço e inferior 17 X 25 aço e elástico em corrente.

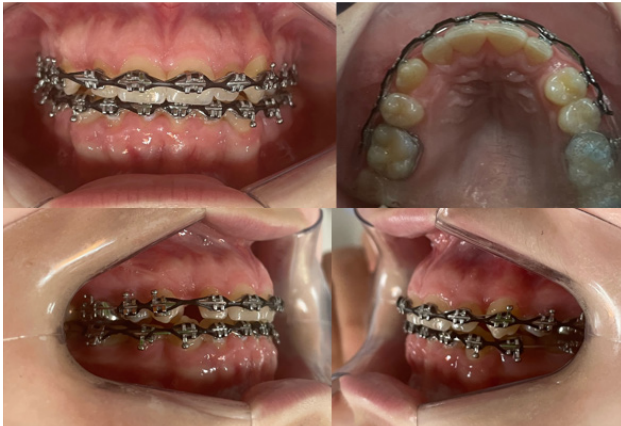
Ainda no processo de mecânica no fio 17 X 25 superior foi feito amarelo nos 4 incisivos e elástico em corrente para mesializar o dente 14 para ele exercer a função do canino e fio 17 X 25 aço na parte inferior e mantendo a mesma mecânica (Figura 9).

Figura 9 - Fio 17 X 25 aço superior e inferior e mecânica com elástico em corrente para fechar espaço.

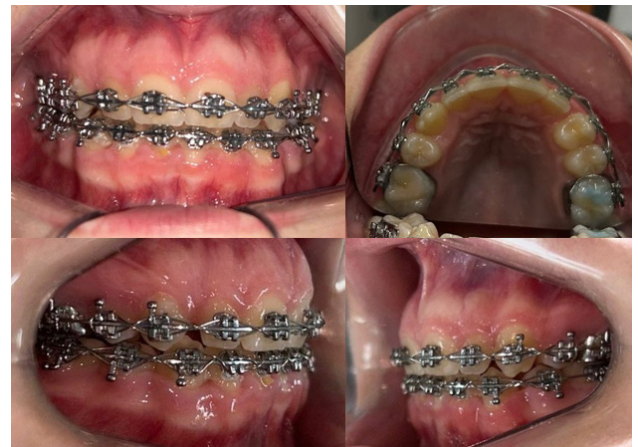
Figura 10 - Amarelo em todos os dentes.

Com os espaços das extrações já fechados e o pré-molar do lado direito assumir a função do canino permanente, foi amareilhado todos os elementos da arcada superior e inferior, e orientado a paciente a utilizar elástico 1/8 médio para fazer a intercuspidação (Figura10).
